# 设备本质安全化工作简报

第57期  
2019年11月23日

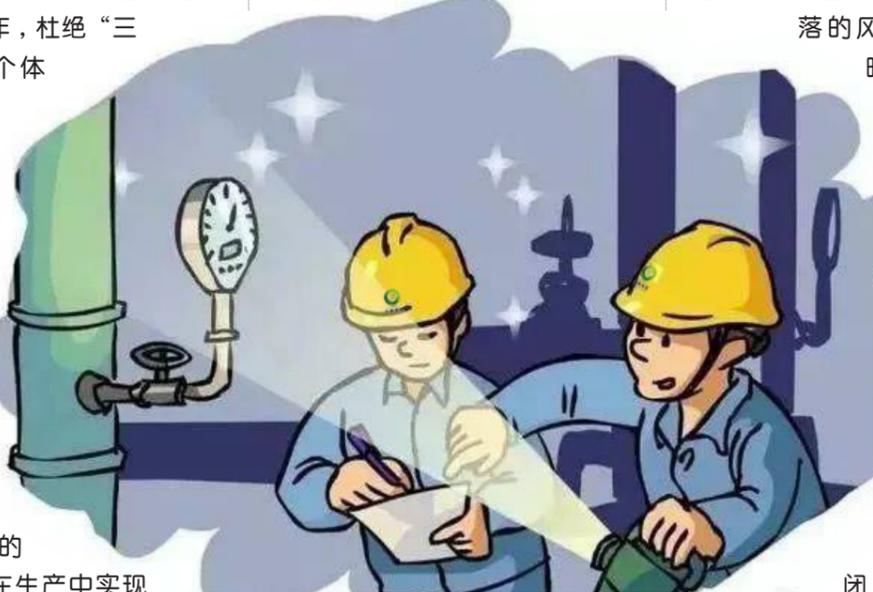
高炉车间热风炉岗位按照设备本质安全化要求，对本区域液压系统、本体系统、助燃风机、循环水系统、煤气系统进行细化梳理辨识，对存在的本质化问题及时整改，提高了安全性的同时降低了隐患，如液压系统液压站存在油箱缺失压力表的问题，油温不能实时监控，应急液压阀在遇到紧急情况下不容易很快查找，延长了处理紧急情况的时间，通过问题辨识，压力表很快恢复，并将油温显示连接至主控室电脑画面中，有效的进行实时监控和

观察；应急阀门制作标识，根据阀门首字母制作不同颜色不同形状的标识，一眼望去便能查找出阀门的位置，并以最快的速度处理紧急情况；助燃风机平台护栏过低，员工在工作点检时存在跌落的风险，风机跳停时煤气会倒流至风箱内，通过对护栏进行更换，消除了员工在点检和工作时的安全隐患；空气阀煤气阀安装连锁装置，当空气压力低于3.5KPA时，煤气阀自动关闭，避免在风机跳

停或压力低时发生煤气倒流至风箱发生爆炸事故，当煤气压力低于5KPA时煤气阀自动关闭，可防止空气进入煤气管道形成混合性爆炸气体，发生爆炸。

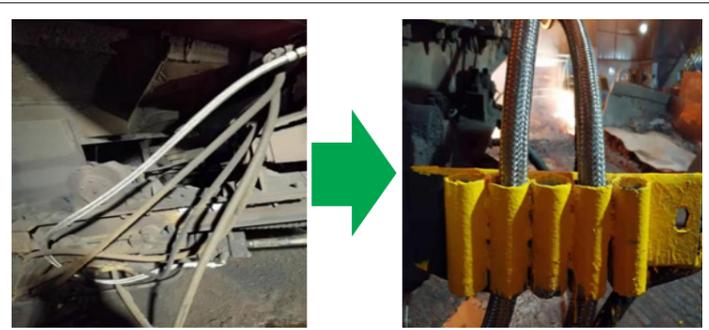
## 巧加吹扫管 改善物料洒落问题

输送散装物料回程皮带粘料洒落皮带通廊是长期困扰皮带岗位工的一大难题。为解决这一问题，降低员工清理劳动强度，先后采取在皮带头轮处增加聚氨酯刮料器、毛刷清扫器等措施，但是清扫器磨损速度快，效果不持久。

二阶段专业辨识时，为彻底解决这一问题，辨识人员与岗位员工积极开展研究讨论，针对输送物料水渣水分较高的特性，利用厂内自备压空气源在皮带头轮下方制作安装压空吹扫装置，调整压空吹扫角度45°。

经试用，回程皮带粘料情况得到较大改善，皮带下方洒落物料清理频次由每班清理一次降低至每周清理一次。(微粉车间 徐凯凯)

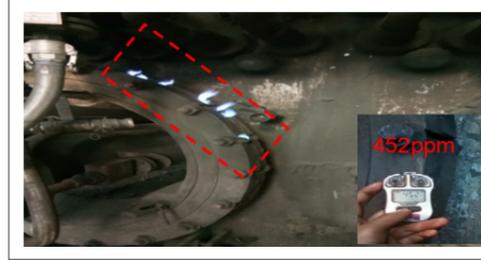
## 煤气泄漏终结者

高炉看水岗位主要负责高炉水系统、送风系统、喷煤系统的点检维护工作，长期在风口平台作业，由于高炉风口大套法兰泄漏煤气，现场煤气浓度可达500ppm作业，存在严重安全隐患，在本质化二阶段辨识时针对此问题提出解决方案：利用大修机使用大套封罩将整个大套法兰密封并填充灌浆料来解决大套法兰泄漏煤气的现象。现已大修完毕，整改后现场煤气浓度得到了彻底治理，现在现场煤气浓度在20ppm左右，彻底消除了安全隐患。(高炉车间 侯兵)

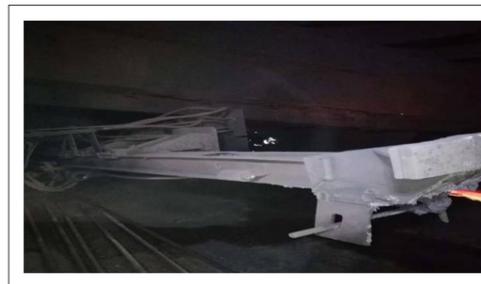
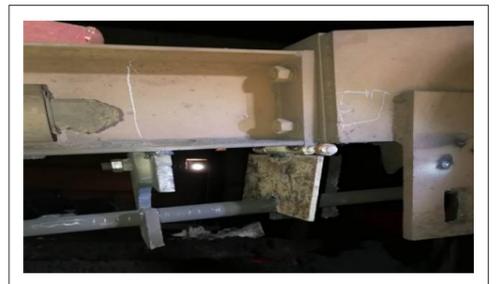
## 巧改开口机托盘

前期，开口机的托盘都是通过开口机前头两侧加装钢板，在钢板两侧中心位置割出两个孔洞，再焊接一个T字型的托盘，在两侧插入，后安装钻杆。这种托盘在开铁口时，必须专人使用工具扶正钻杆才能将铁口钻正。但是在出铁过程中，如遇到铁口卡焦时人无法扶正钢钎，将无法对准铁口中心，捅在铁口泥套上造成泥套损坏，造成铁口堵不上、跑泥等事故。如长时间无法插入铁口，开口机油管在主钩上方烘烤时间过长，油管容易发生燃爆和设备高温烘烤缩短使用寿命。

在二阶段辨识时，经车间领导和工段协商沟通，决定针对此项问题联系维修车间进行整改。使用20mm厚的钢板，制作成挂钩，将原有托盘割除，找好铁口中心位置，在开口机大车梁前方加装钢板，使用螺栓将挂钩固定，不用专人去扶正钻杆，不会造成铁口钻偏。这种新的挂钩托架，在铁口卡焦时正好捅在泥套上。同时在挂钩前方加装移动式挡板，防止捅铁口时，将挂钩烧坏。减少了开口机油管，在主钩上方烘烤的时间，杜绝了油管燃爆事故的发生，提高了设备本质安全性能，延长了设备使用寿命。(高炉车间 周剑)

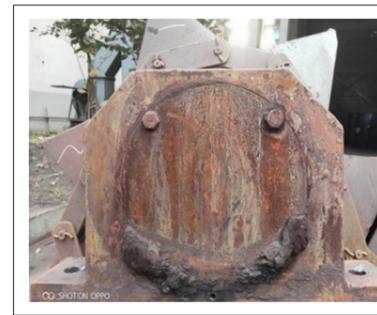
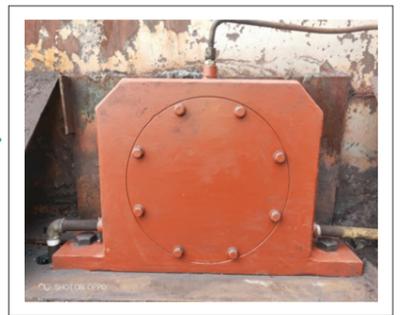
## 一措多效 一举多得

二阶段本质化辨识时，当辨识人员辨识到高温斗提机时发现岗位工正在给高温斗提机头轮轴承座加油，岗位工双手推拉着手动加油泵的拉杆，在热浪包裹下汗水渗透了衣服。高温斗提机处于链篦机和回转窑的衔接处，属高温设备，轴承座加入轧辊脂易液化流出造成润滑不到位，使轴承磨损异响，缩短轴承使用寿命，增加生产费用，也增加了加油频次和员工劳动强度，流出的轧辊脂流淌到高温部位会冒烟污染现场环境，这个问题成了现场辨识人员的“眼中钉”。

为拔掉这颗“眼中钉”，辨识人员经过反复对比及讨论，提出轴承座加水冷却方案，把原先实心轴承座换为中空通水轴承座，从而降低轴承座温度，延长注入轧辊脂使用周期且不液化流出，使轴承润滑得到保障，提高了轴承使用寿命，减少了生产成本，也降低了员工劳动的强度，避免因现场冒烟而造成环境污染，达到了设备的本质安全化，充分体现了设备本质安全化带给生产和员工的益处。（球团车间 王云江、孙杰）
